NOTAT

Projekt	Regnvandshåndtering og dræning i H.F. Møllevang
Projektnummer	3691600127
Kundenavn	H.F. Møllevang
Emne	Dræn
Til	HF Møllevan
Fra	JSAN
Projektleder	PVMA
Kvalitetssikring	PVMA
Revisionsnr.	1.0
Godkendt af	PVMA
Udgivet	07.11-2016

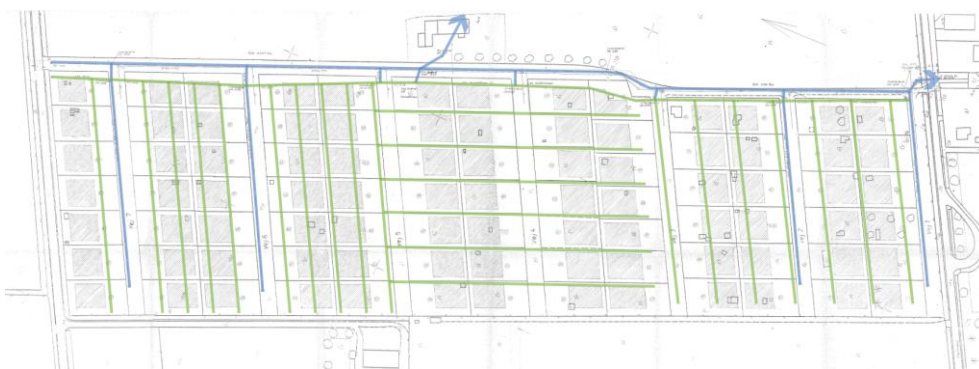
I 1982 er der etableret en ny drænledning til aflastning af de gamle markdræn. Det nye dræn ligger under Møllevangssiten og er tilsluttet de gamle markdræn ved alle stikveje. Det nye dræn er også ført op af de fire lavest liggende stikveje: Vibevej, Rødkælkevej, Musvitvej og Vipstjertvej. Placeringen af de gamle markdræn er skønnet ud fra den eksisterende skitse.

Fig 1. Optegning af dræn. 1) Blå – "Nye" dræn etableret i 1982. 2) Grøn – Gamle Markdræn.

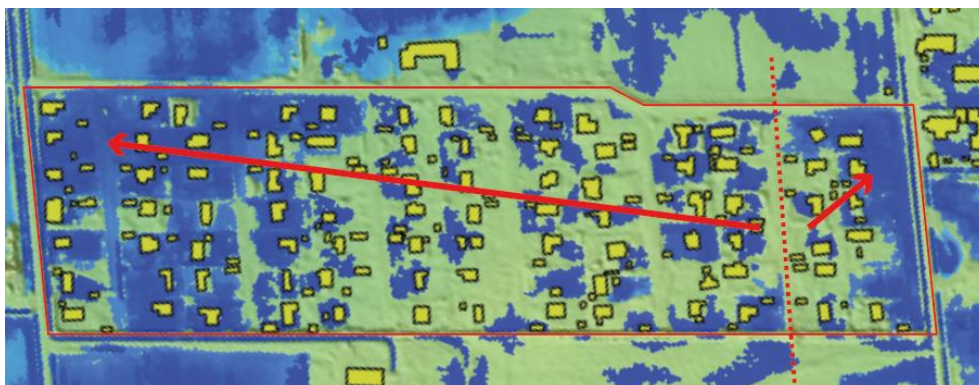
En screening af viser at hhv. den nordlige og sydlige del af haveforeningen kan oversvømmes under skybrud, da disse ligger i lokale lavninger. Lidt groft kan det siges, at regnvand kan strømme ned fra de høje arealer, og oversvømmer de lave områder. Vanddybden vil dog de færreste steder kunne overstige 15 cm.

Fig 2. Arealer der potentielt kan oversvømmes under skybrud. Rød stiplede linje er vandskel. Rød pil er strømningsretning.

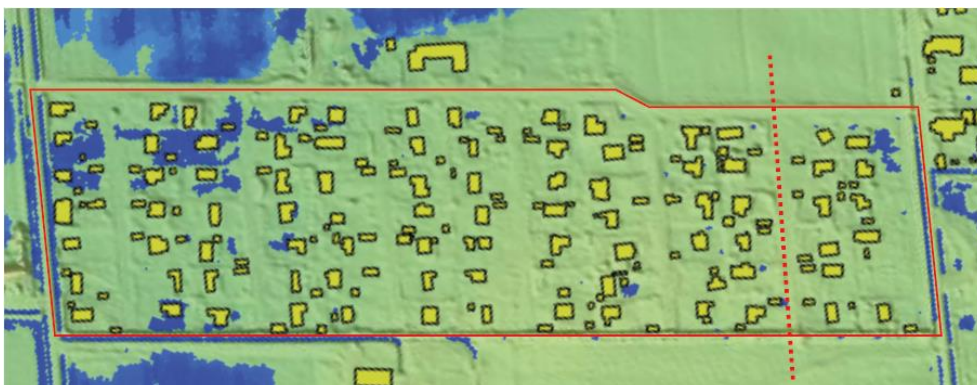
Fig 3. Arealer hvor vanddybden potentielt kan overstige 15 cm under skybrud.

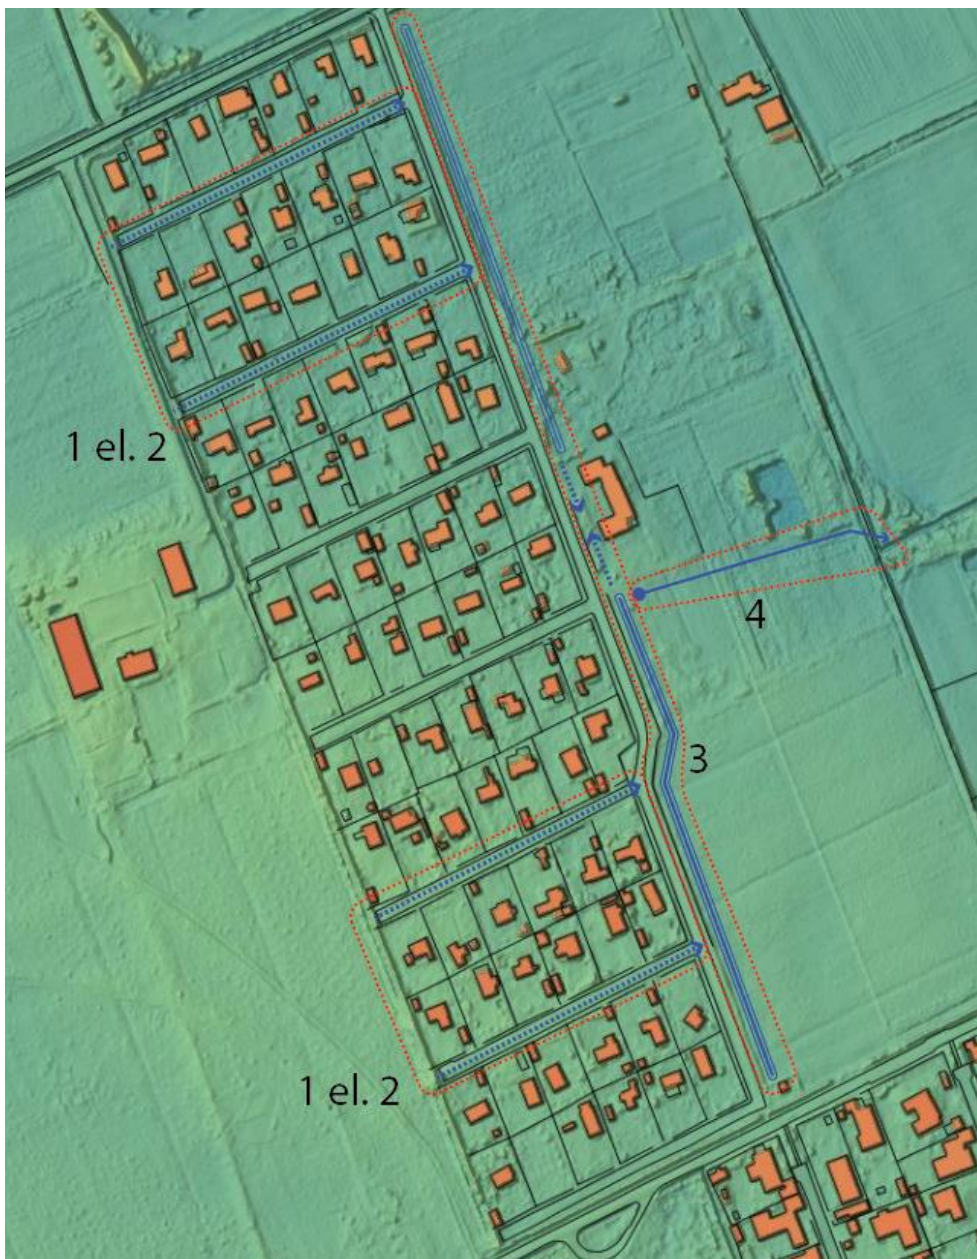
Figur 4: Eksempler på indpasning af afværgetiltag: 1) Etablering af traditionelle dræn i stikveje. 2) Etablering af dræn i singels-faskiner i stikveje. 3) Etablering af åben grøft langs Møllevangstien. 4) Etablering af pumpestation og ny afløbsledning.

1) Omlægning af dræn i stikvejene og i Møllevangstien

Hvis problemet udelukkende er manglende drænkapaacitet grundet rødder og sammenfald på ledningerne, kan problemet mest simpelt kunne løses ved omlægning af de eksisterende drænledninger.

2) Dræn som rendefaskiner med singels i stikvejene og møllevangstien

Et alternativ til alm. dræn (som løsning 1), er at etablere rendefaskiner opbygget med singels (nøddesten) langs stikvejene. Denne løsning er dyre end alm. dræning, men har flere fordele: Singels-faskiner er robust mod indtrængende rødder. De kan ikke falde sammen. Og er faskinen veldrænet, kan den også modtage skybrudsafstrømning fra terræn.

3) Etablering af en åben drængrøft langs Møllevangsstiens

En åben drængrøft kan erstatte de eksisterende dræn i Møllevangsstien. Fordelen ved en åben grøft er at den har en stor magasinkapaacitet til skybrud (lige som løsning 2) samt at den er simpel at vedligeholde. Ved Elmegården må grøften føres i rør frem til den eksisterende udløbsbrønd. Grøften er ikke en oplagt i stikvejene, da den skal være 80 cm dyb for at der kan opnås tilstrækkelig dræning.

4) Etablering af pumpestation og afskærende ledning.

Skyldes drænproblemerne at udløbsbrøndene (ved Elmegård og fælledvej) står under vand, kan der etableres en pumpestation ved Elmegården. Pumpestationen skal løfte drænvandet op i en højtliggende ledning, så vandet kan gravitere til grøft systemet øst for området. Ulempen ved en pumpestation er at den er omkostningsfuld i både anlæg, drift og vedligehold.
