NOTAT

Projekt	Regnvandshåndtering og dræning i H.F. Møllevang
Projektnummer	3691600127
Kundenavn	H.F. Møllevang
Emne	Dræn
Til	HF Møllevan
Fra	JSAN
Projektleder	PVMA
Kvalitetssikring	PVMA
Revisionsnr.	1.0
Godkendt af	PVMA
Udgivet	07.11-2016

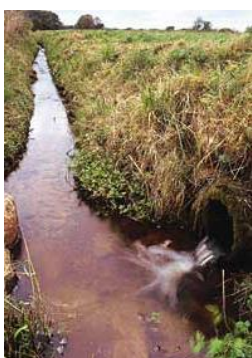
2) Dræn som rendefaskiner med singels i stikvejene og møllevangstien

Et alternativ til alm. dræn (som løsning 1), er at etablere rendefaskiner opbygget med singels (nøddesten) langs stikvejene. Denne løsning er dyre end alm. dræning, men har flere fordele: Singels-faskiner er robust mod indtrængende rødder. De kan ikke falde sammen. Og er faskinen veldrænet, kan den også modtage skybrudsafstrømning fra terræn.
